ODBORNÉ POSOUZENÍ

BYTOVÁ JEDNOTKA č. 207 v DPS MĚSTO ALBRECHTICE

12/2023

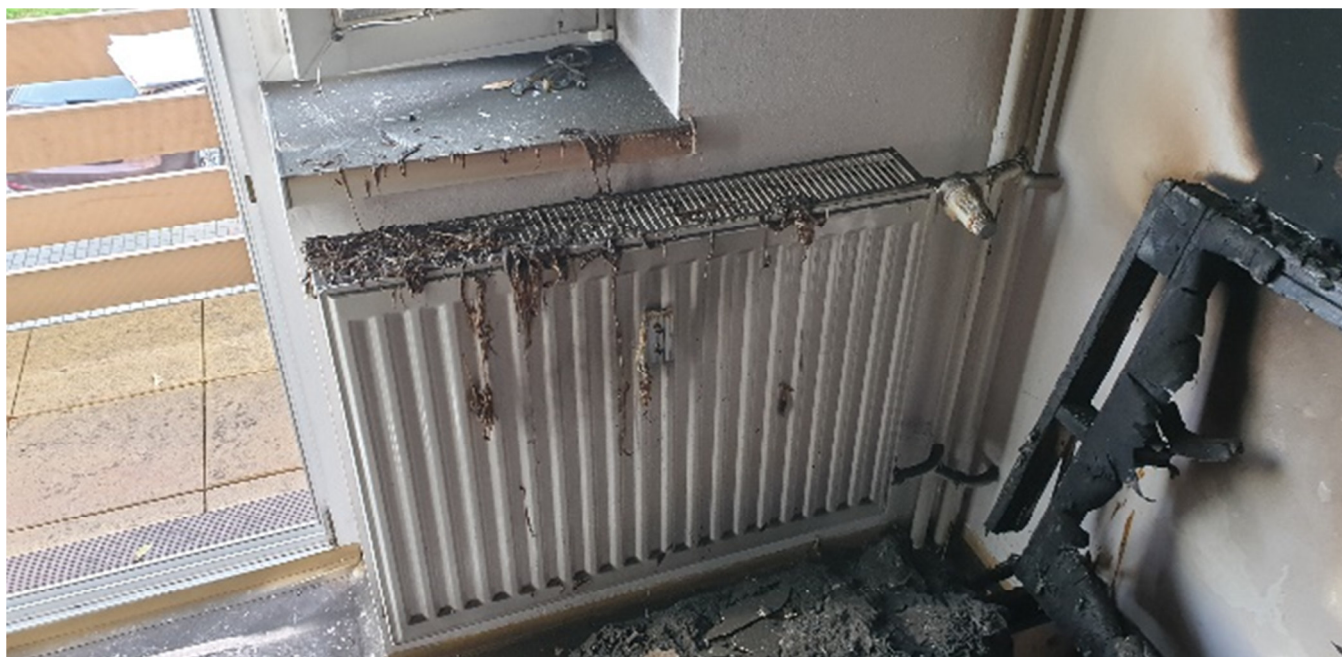
V místnosti 206, kde došlo k požáru nábytku, byla ohněm poškozena podlahová krytina včetně podkladové DTD desky. Zároveň bylo žářem poškozeno plastové okno - skleněná výplň horního nadsvětlíku praskla, obvodový rám a část zasklívacích lišt jsou deformovány. Taktéž jsou požárem poškozené vnitřní plastové parapety. Horizontální vnitřní žaluzie jsou žářem zcela zničené. Radiátor v této místnosti je znečištěn zplodinami a zbytky žaluzií, termostatická hlavice a měřič tepla jsou zdeformovány. Kouř a zplodiny poškodily vnitřní výmalbu. Vnější kryty zásuvek a vedení silnoprůdu jsou poškozeny. Při odstranění krytu zásuvky bylo zjištěno i částečné poškození strojku – míru poškození izolace podomítkových rozvodů bude možné posoudit až při výměně všech zásuvek a vypínačů.

Místnost 206 - poškození radiátoru, plastových vnitřních parapetů, žaluzií

Spolu s výměnou plastového okna je nutné vyměnit oba vnitřní plastové parapety a vnitřní lamelové horizontální žaluzie. Při demontáži dojde k poškození venkovních parapetů. Navrhují proto dodání nových v provedení shodném s původními.

Stávající radiátor navrhují vyměnit za nový. Nový radiátor bude splňovat všechny parametry stávajícího a bude vybaven měřičem tepla a termostatickou hlavicí. Trubky rozvodu ÚT budou po odstranění stávajícího nátěru opatřeny základním nátěrem a dvěma vrstvami vrchního emailu.

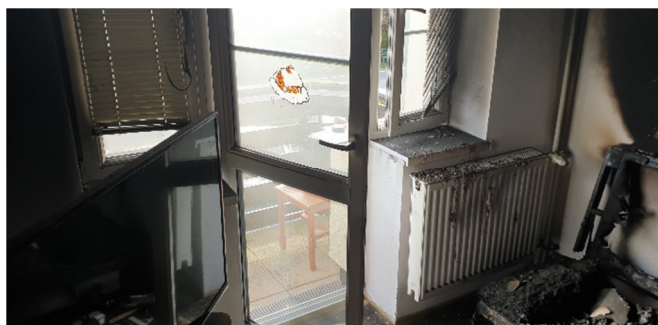
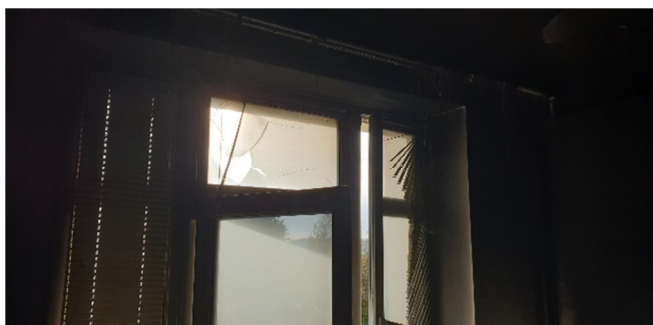
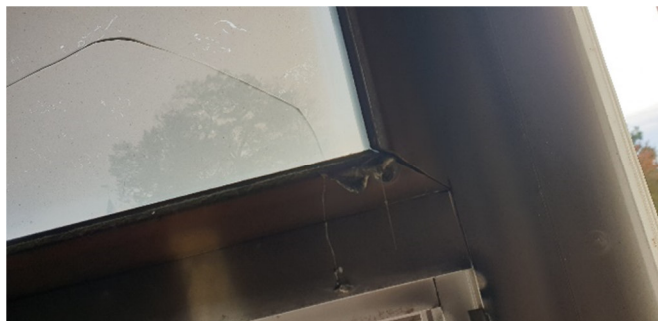
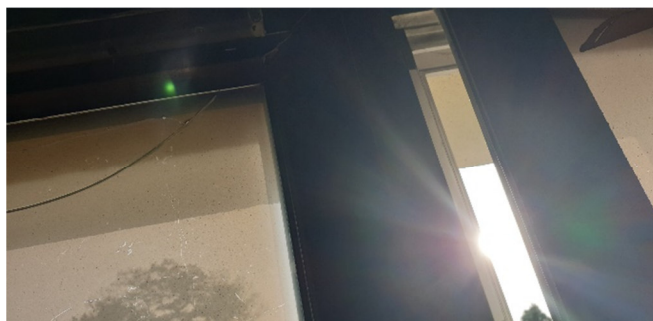
Místnost 206 - stav plastové vnější výplně

V místnosti 206 je nutné vyměnit stávající plastové okno z důvodu deformace rámu a prasklé skleněné výplně. Nové okno bude tvarem i velikostí kopírovat původní, pětikomorový PVC profil, zasklení izolační dvojsklo s koeficientem prostupu min. $U_w=1,2W/m^2K$

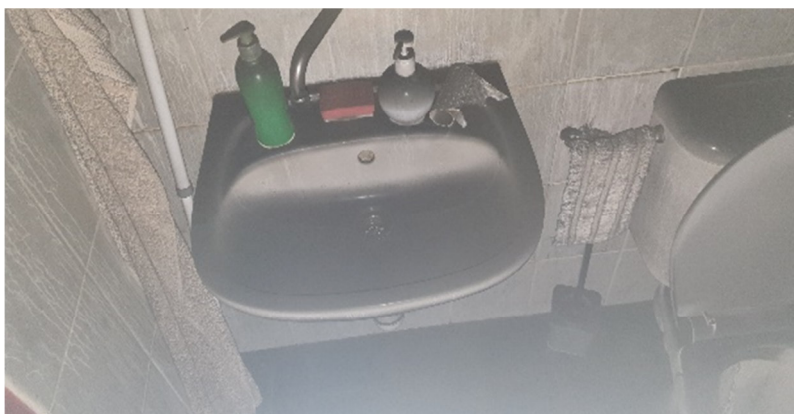
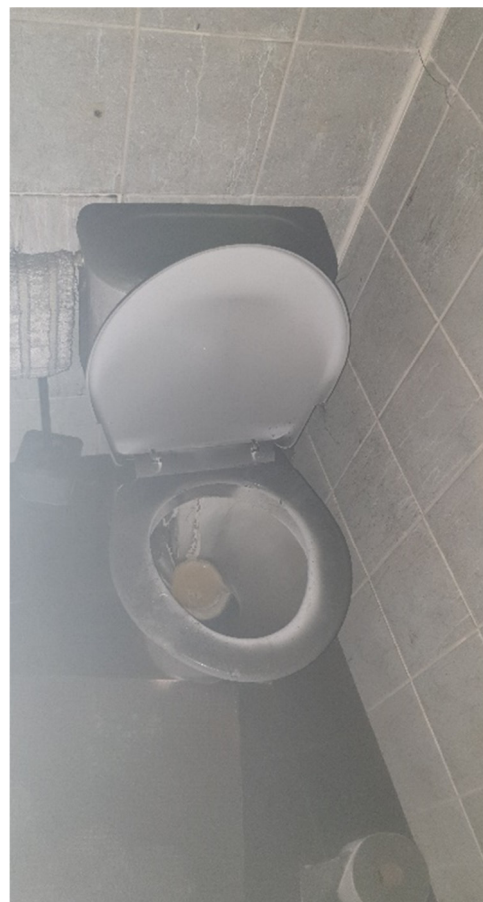
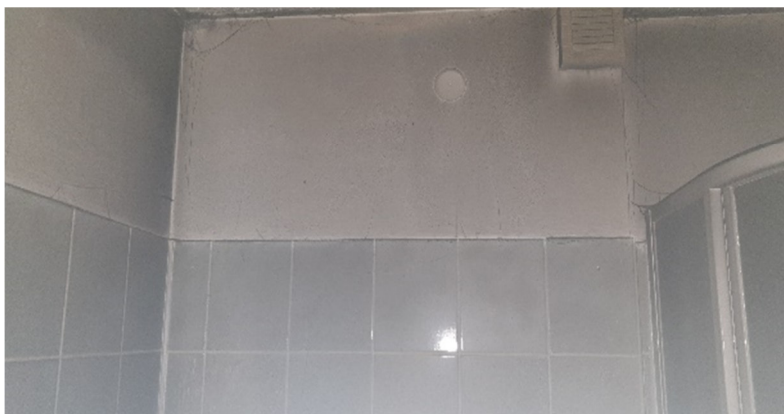
Kouř a zplodiny poškodily vnitřní výmalbu, obklady (hlavně spáry), sanitární keramika i podlahové krytiny jsou znehodnoceny. Stávající podlahová krytina je celoplošně lepená k podkladové DTD. Při odstraňování celoplošně lepené krytiny vznikají poškození podkladové vrstvy, které nelze opravit – zbroušením by byla podkladová vrstva natolik oslabená, že by přestala plnit svou funkci.

Místnost 203 - Koupelna + WC poškození zplodinami

V místnosti 203 navrhují demontovat stávající zařizovací předměty – sprchový kout včetně zděné vaničky, WC kombi a nástěnné umyvadlo. Odstranit stávající obklady a dlažbu.

Nový obklad a dlažbu provést ve stávajících formátech. Nový sprchový kout v provedení akrylátová samonosná vanička, sprchový kout čtvrtkruhový s dvoudílnými posuvnými dveřmi a zástěny z bezpečnostního skla. WC mísu v kombi provedení včetně splachovací nádržky a umyvadlo keramické dle stávajících rozměrů.

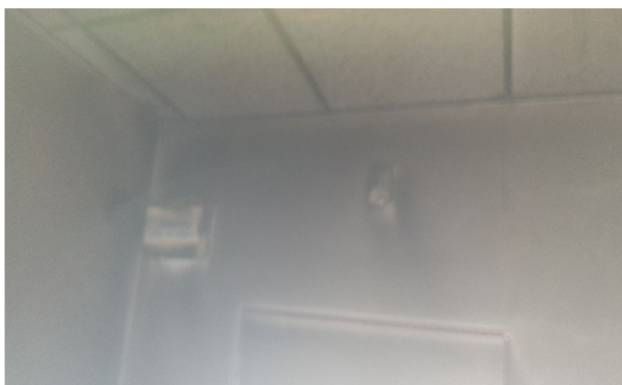
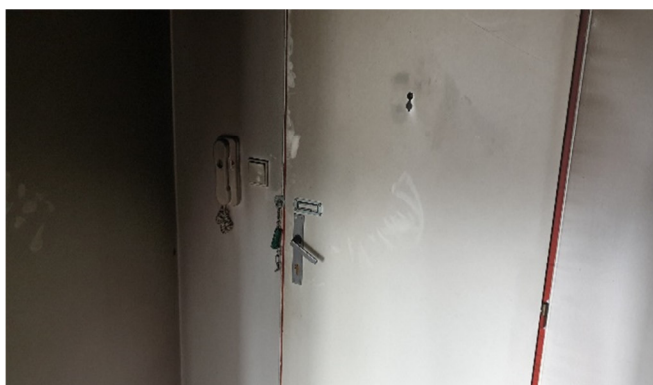
Minerální kazetové podhledy jsou znečištěny popílkem a nasáklé pachem vzniklým při požáru. Sejmutím krytu přepínače a zásuvky bylo zjištěno i částečné poškození stavebního materiálu. Míru poškození izolace podomítkových rozvodů bude možné určit až při výměně všech zásuvek a vypínačů. Poškozený je také bytový rozvaděč včetně jističů (deformace plastových částí, zapečené jističe). Vnitřní žaluzie ve vnější výplni a plastové vnitřní parapety jsou poškozeny zplodinami. Stejně poškození vykazuje také radiátor včetně termostatické hlavice a měřiče tepla.

Místnost 202 - domovní rozvaděč, vnitřní vstupní dveře
poškození požárem a zplodinami

V místnosti 202 navrhují výměnu stávajícího bytového rozvaděče včetně jističů, zvonku, domovního telefonu a krytů a strojků všech vypínačů a zásuvek. V místnostech 203 a 204 výměnu stávajících ventilátorů. Navrhují také vyměnit všechny zdroje světla.

Stávající dveřní křídla vyvěsit a odstranit. Stávající nátěr zárubní odstranit a poté provést nový nátěr a to 1x základní a 2x vrchní email. Do takto ošetřených zárubní bude vložit nové dveřní křídla vnitřní v parametrech původních dveří. Taktéž navrhuji výměnu vstupních vnitřních dveří.

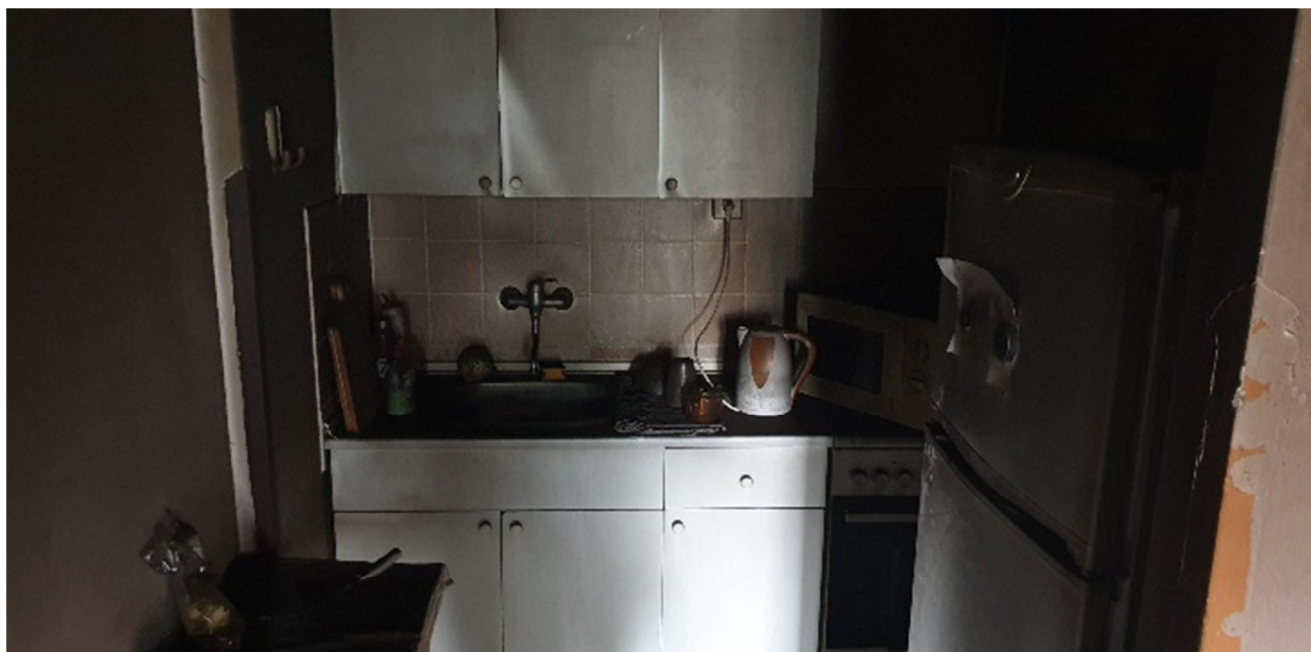
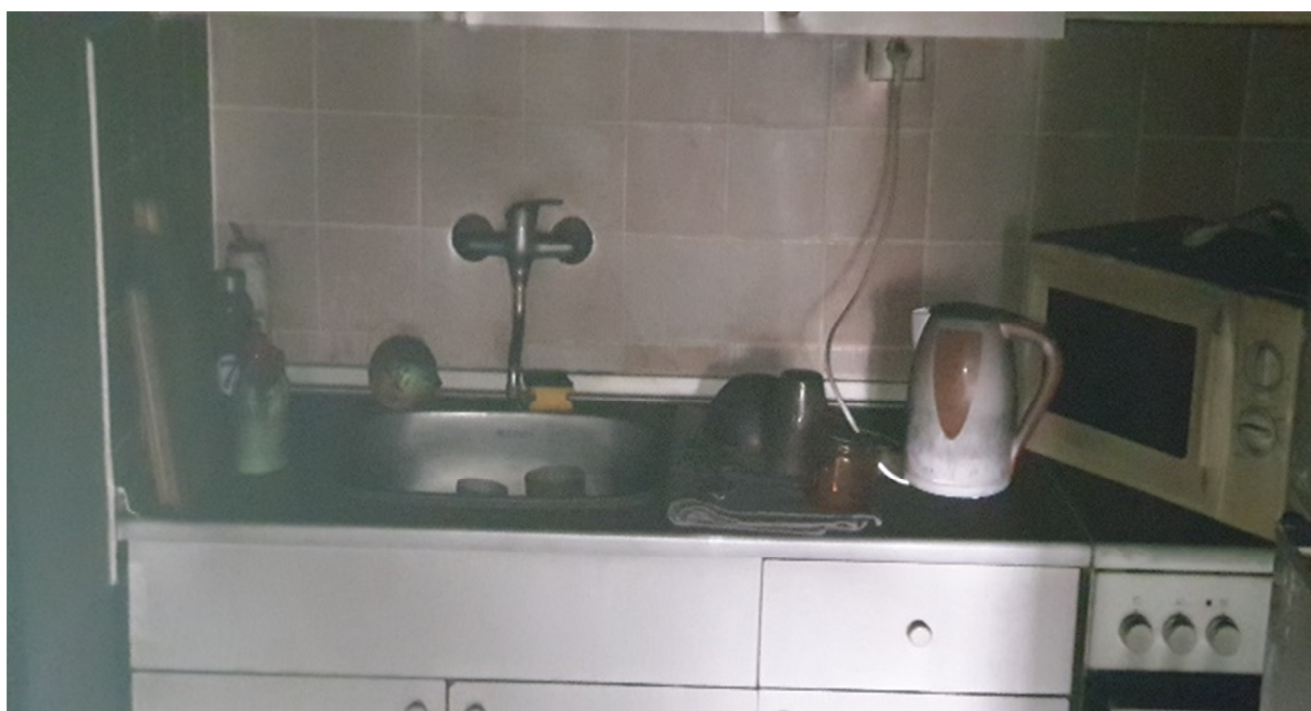
Kuchyňská linka a veškeré spotřebiče jsou zplodinami a působením žáru poškozeny do té míry, že vyžadují výměnu.

Místnost 204 - kuchyňský kout, poškození zplodinami

V místnosti 204 navrhují odstranit stávající kuchyňskou linku včetně spotřebičů a stávajícího keramického obkladu nad pracovní deskou. Novou kuchyňskou linku provést z DTDL tl. 18mm s pracovní deskou tl. 38mm. Prostor nad pracovní deskou ošetřit zářivkovou deskou tl. 8mm v dezénu prac. desky. Horní skříňky umístit i nad nový elektrický sporák se sklokeramickou varnou deskou. V kuchyni doporučují instalovat odsavač par vybavený recirkulací a osvětlení pracovní plochy pomocí nástěnného LED svítidla.
