ODBORNÉ POSOUZENÍ

SPORTOVNÍ HALA MĚSTO ALBRECHTICE Opavická 575/1, 793 95 Město Albrechtice

03/2025

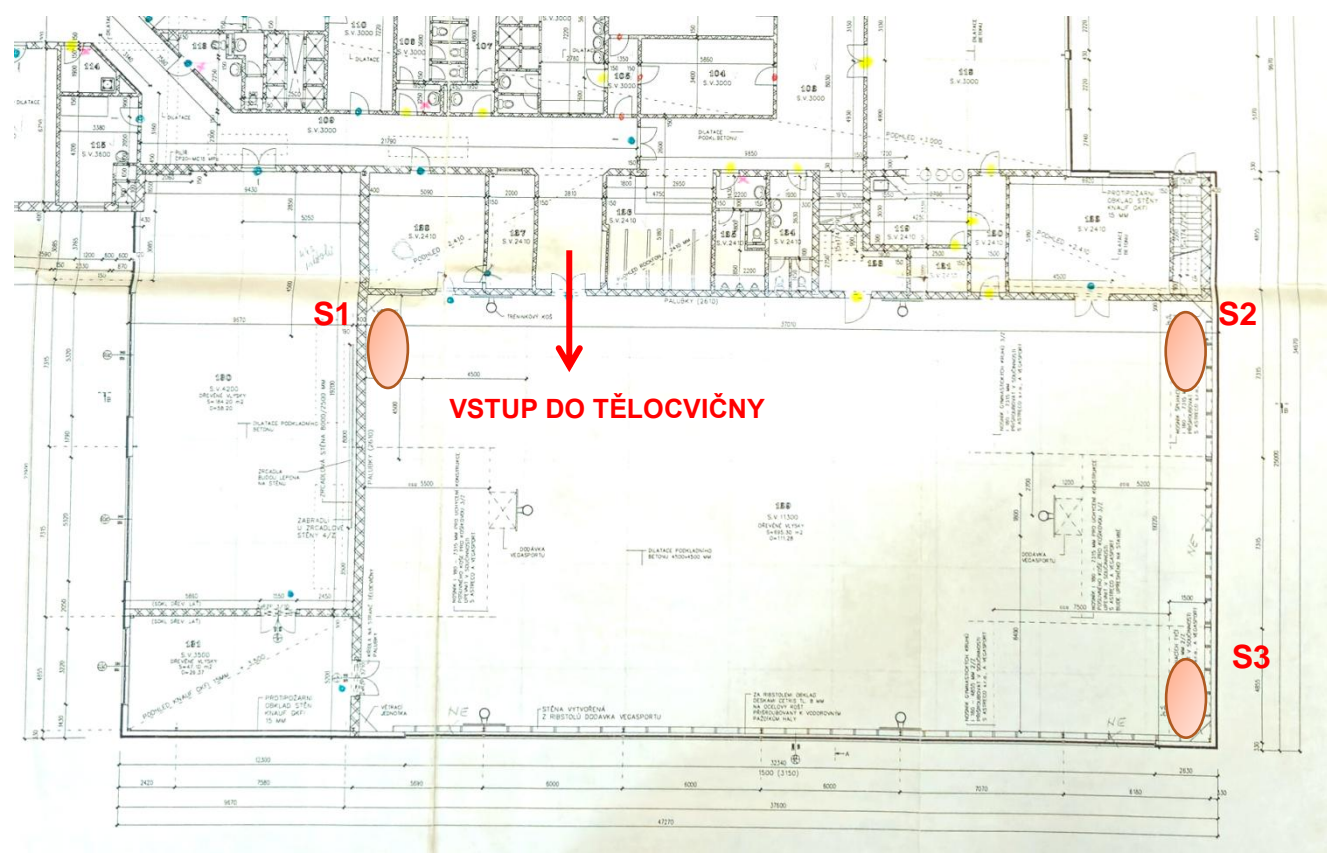
Zpracovatel posudku navrhl investorovi provést do podlahy sondy. Dne 01.04.2025 byly provedeny s ohledem na provoz tří sondy s rozmístěním po obvodu tělocvičny viz. obr. níže.

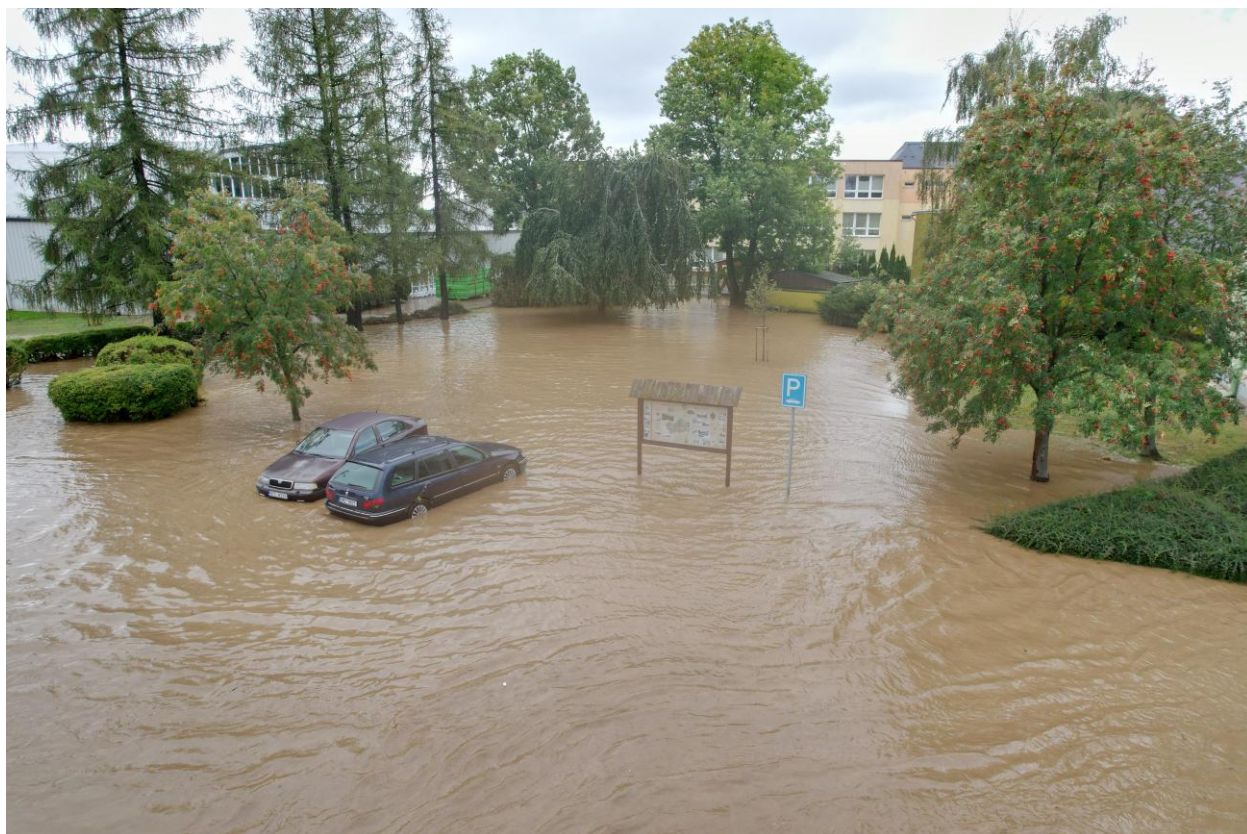
Výška zaplavení v interiéru se pohybovala v průměru do 50mm a vrstva náplavy do 10mm. V případě haly (velké tělocvičny) se voda na podlaze nevyskytovala.

Výška záplavy po částečném opadnutí vody – v pozadí sportovní hala se vstupem do vestibulu

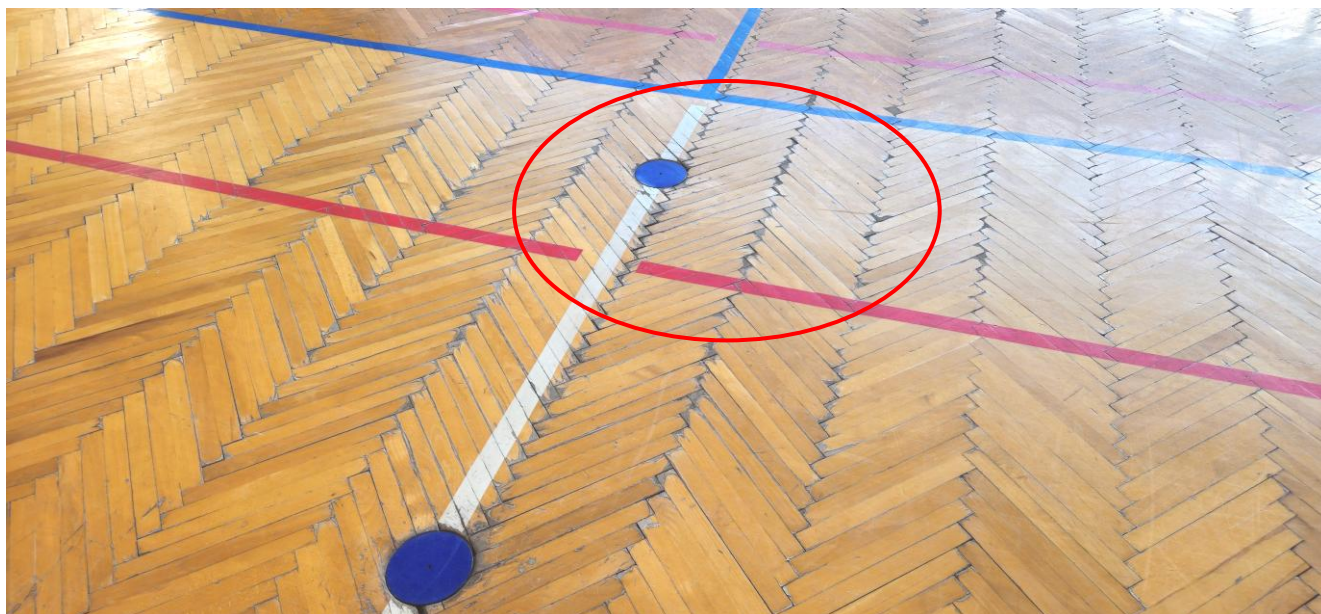
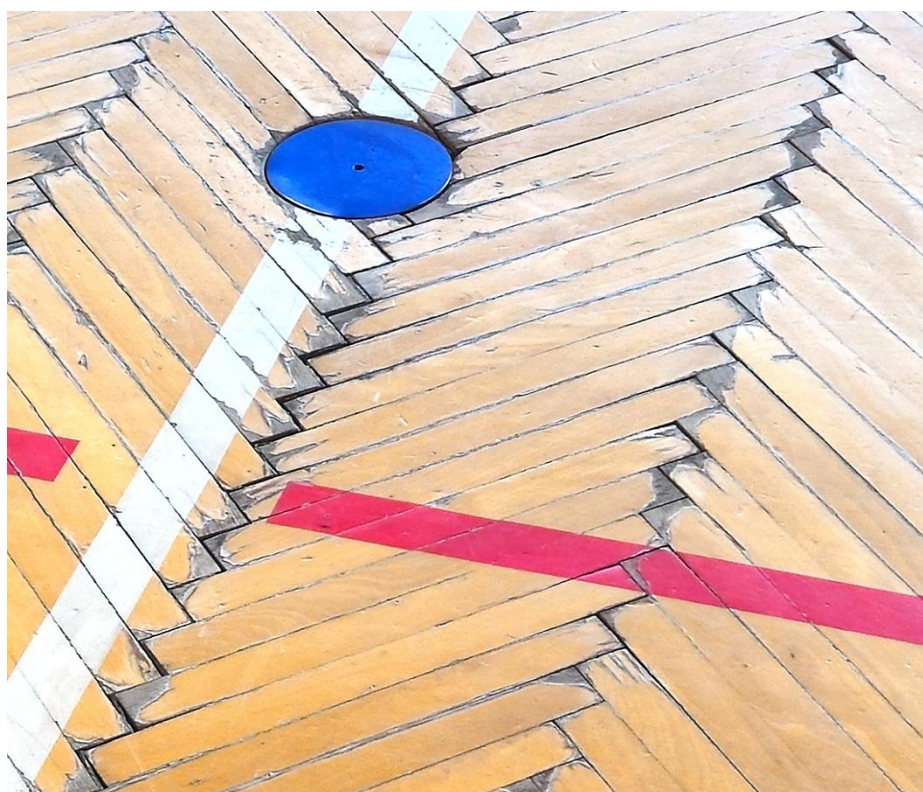
- viditelné poškození povrchové úpravy vlysové podlahy vlivem působení vody (šupinovitě oddělení ochranných vrstev od podkladu)
- viditelná změna dotvarování jednotlivých vlysek vlivem změny vlhkostních poměrů

Poškození povrchové úpravy vlysové podlahy vlivem působení vody: **závažné poškození**

Vlysová podlaha je ošetřena syntetickým bezbarvým lakem. Převážně po obvodu jednotlivých vlýsek a z větší části pak na kratších stranách došlo k oddělení povrchových vrstev od podkladu (šupinovitý efekt). Rozsah poškození povrchové úpravy byl před povodní úměrný jejímu stáří. Externím zatěžováním znečištěnou obuví s nánosem naplavenin a následným mokřým procesem čištění však došlo k rozsáhlejšímu poškození než před povodní.

Podlahové vlýsky v hale / 28.02.2025

Detail v místě vyznačení

Následkem povodně došlo ke zhoršení stavu podlahy v hale. S přihlédnutím k výše popsaným defektům a životnosti podlahy (stáří 28 let) se doporučuje odstranit celou tuto konstrukci až na podkladní ochranný cementový potěr.

- Vyčištění podkladu
- Desinfekce podkladu lokálně v místě zatečení / odstranění a prevence vzniku plísní /
- Kontrola vlhkosti okolních konstrukcí – zahájení vysoušení
- Provedení nové dřevěné nebo elastické sportovní podlahy včetně podkladní systémové konstrukce

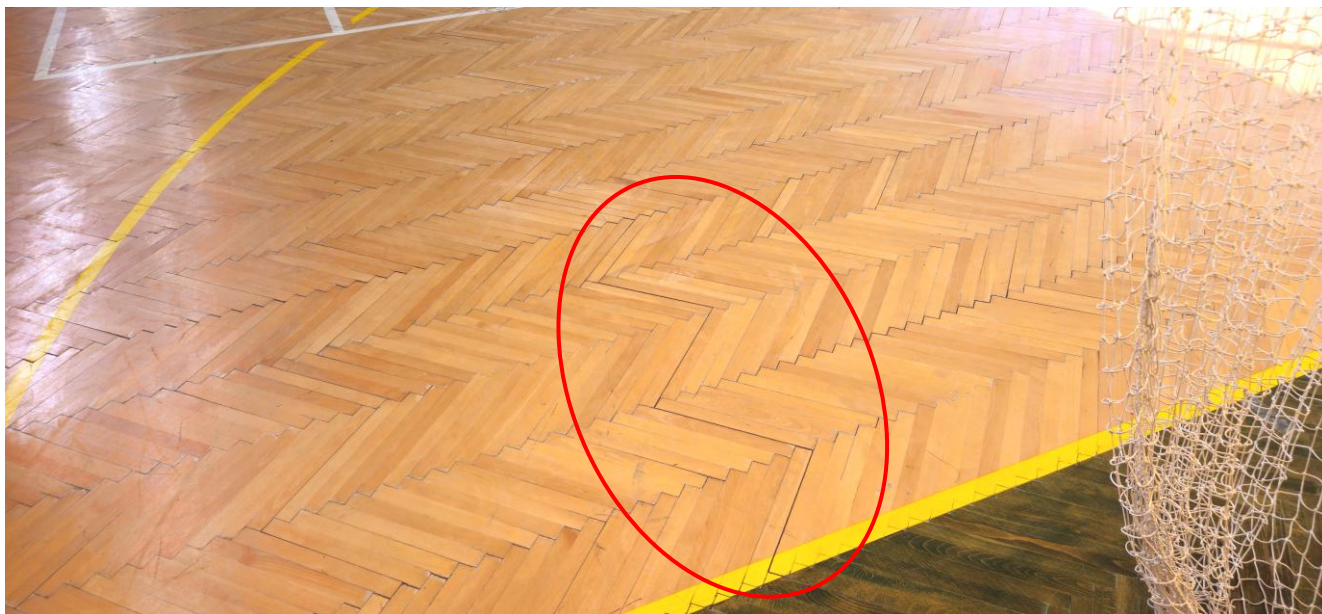
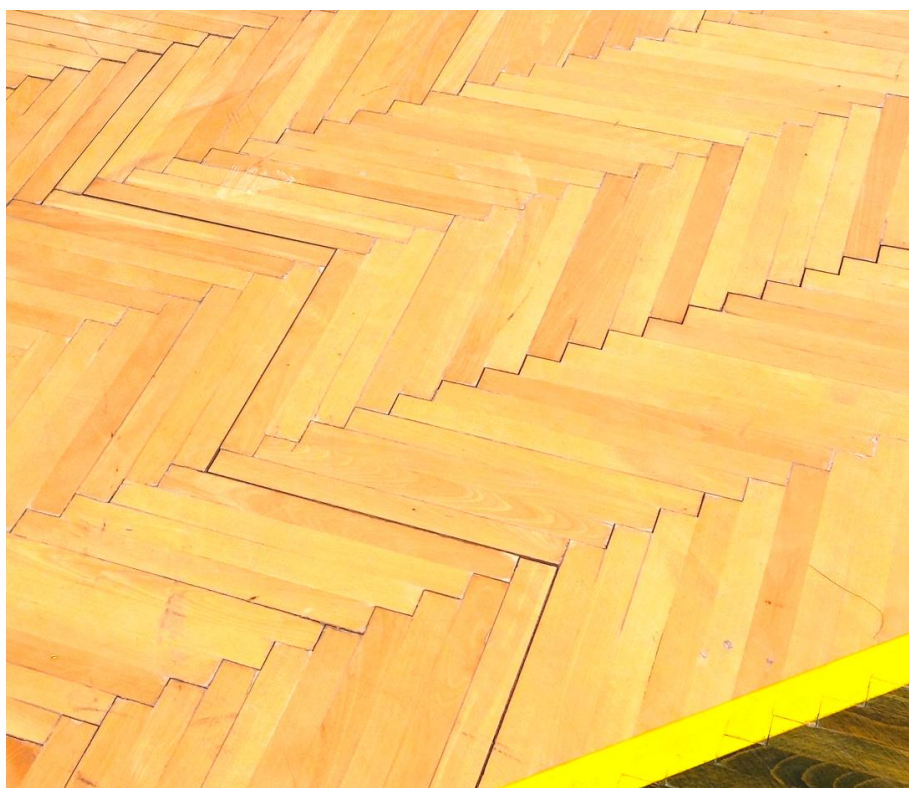
Dotvarování jednotlivých vlýsek vlivem změny vlhkostních poměrů: **závažné poškození**

Povrch podlahy nemá v celé ploše jednotné protiskluzové vlastnosti. Spáry mezi jednotlivými vlýsky jsou v některých případech až 7mm široké a části hran v místě největší degradace vlýsek vystupují nad povrch až 3mm. V současné době tedy můžeme vzhledem k výše popsaným defektům říci, že se jedná o závažné poškození, jehož důsledkem může dojít při určitých sportovních aktivitách k ohrožení zdraví cvičenců.

Podlahové vlýsky v hale / 28.02.2025

Detail v místě vyznačení

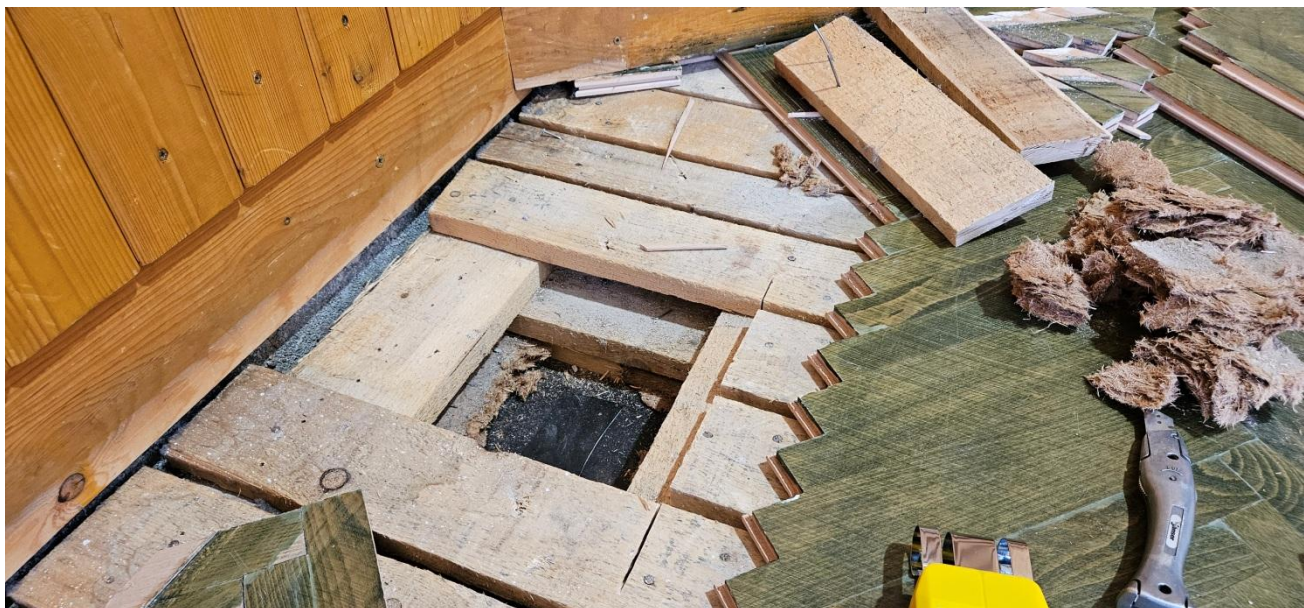
Sonda č.1

Sonda S1	
- vlýska	15,6 – 16,1%
- podkladní desky a rošt	9,8 – 10,2%
- cementový potěr	2,7%

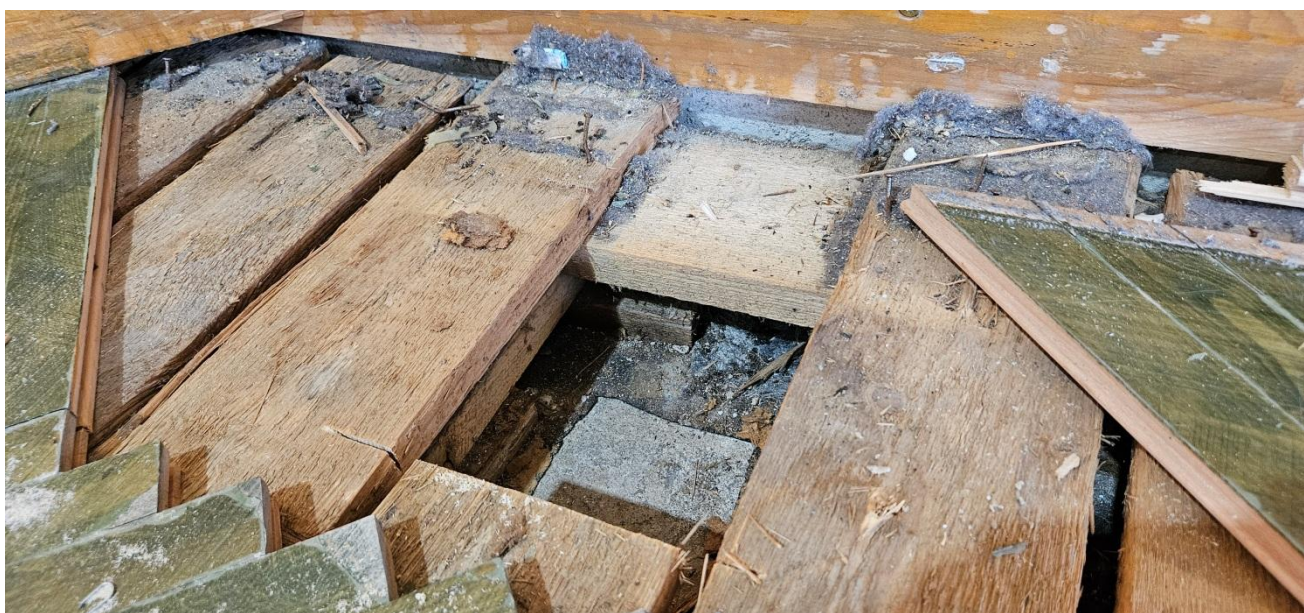
Sonda č.2

Sonda S2	
- vlýska	18,8 – 19,6%
- podkladní desky a rošt	10,9 – 13,1%
- cementový potěr	5,4%

V sondě došlo k viditelnému zatečení do podlahové konstrukce, které bylo zjevné z jejího vizuálního stavu a rovněž z degradace dřevovláknitých desek Hobry. Voda se již v sondě v době provádění nevyskytovala.

Vzhledem ke značné dotaci vody při údržbě podlahy (v době ubytování Armády České republiky), která pronikala zvětšenými mezerami do podkladních vrstev, došlo při postupném vysychání k jejich zvětšování. Lokálně (sonda 2) došlo k zatečení do podkladních vrstev vlivem zaplavení okolního terénu na severní straně haly. Voda tak narušila strukturu dřevovláknitých desek, což se bude projevovat rozdílnou pružností podlahy při pohybu. A podle četnosti zátěže pak může dojít k postupnému rozpadnutí dřevovláknitých desek a poklesu podlahy.

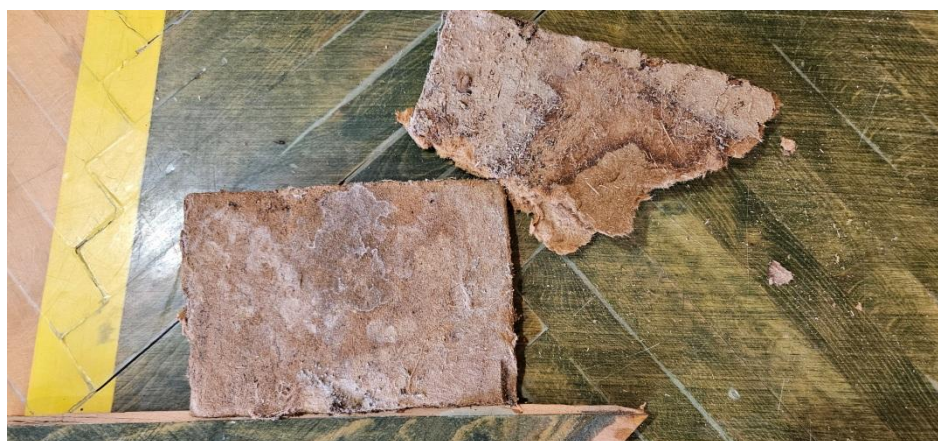
Dřevovláknité desky hobry
s viditelnými skvrnami po
zatečení

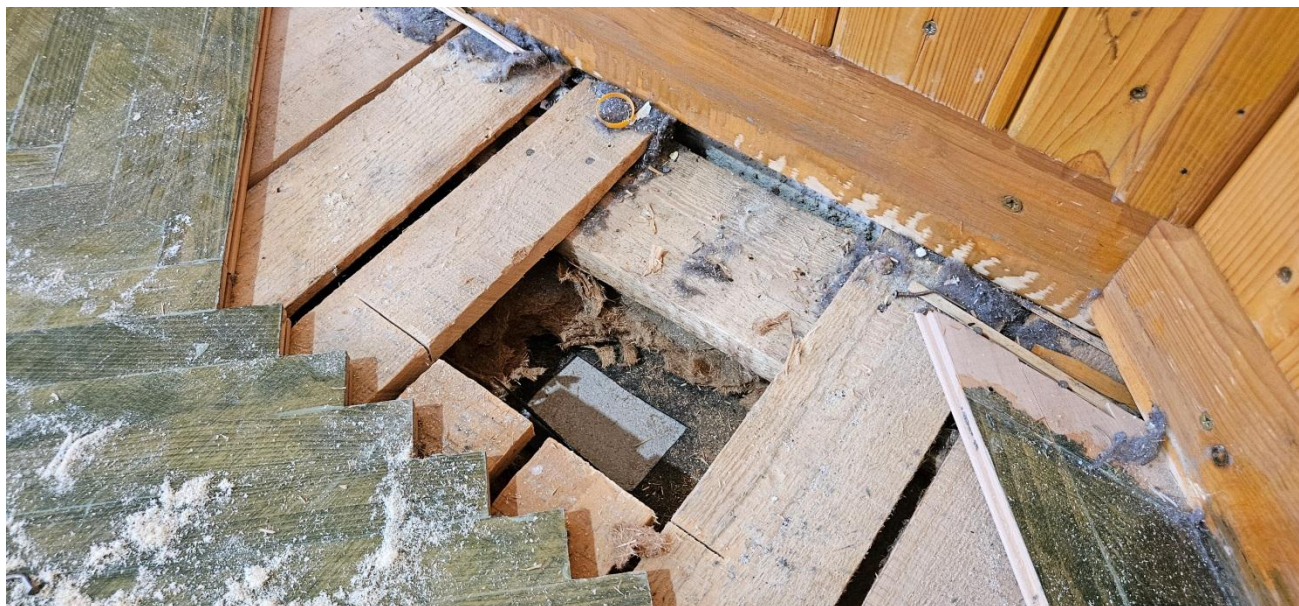
Sonda č.3

Sonda S3	
- vlýska	18,4 – 19,2%
- podkladní desky a rošt	10,3 – 12,5%
- cementový potěr	2,9%

Naměřené hodnoty dubových vlýsek vykazují v sondě 2 a 3 mírně zvýšené hodnoty. U cementového potěru je vyšší hodnota (nad 2,5%) v sondě 2.
